# YES 車輛認證書

認證編號 CPF5637425B106

| 廠牌 Make | LEXUS |
| 車型 Model | IS |

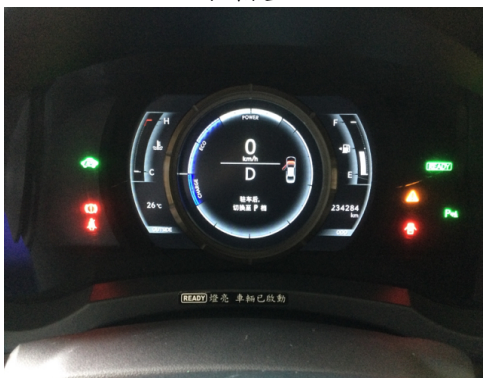
| 現況實車里程 Mileage<br>(僅揭露, 不具保證效力) | 234,284 |

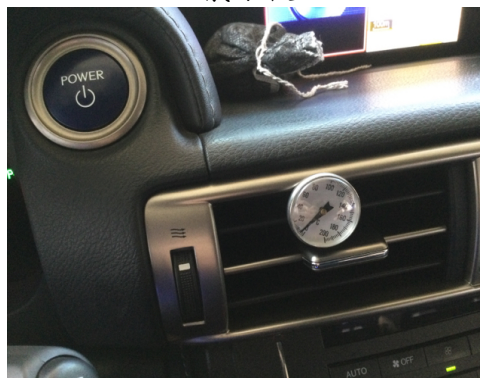
空調溫度

| 5. 前空調風速開關各段風速 | 正常 | 6. 前空調冷氣作動中央出風口溫度 | 5°C |
