# YES 車輛認證書

認證編號 CPF5637425B107

| 廠牌 Make | FORD |
| 車型 Model | FOCUS |

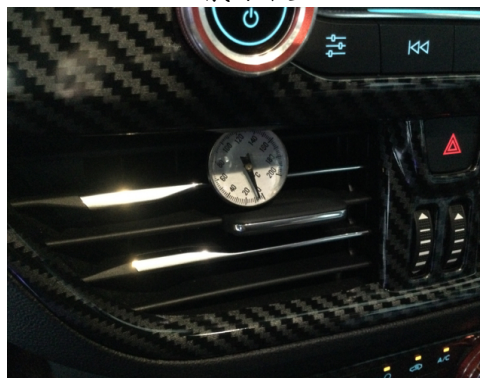
空調溫度

| 5. 前空調風速開關各段風速 | 正常 | 6. 前空調冷氣作動中央出風口溫度 | 5°C |
