認證編號 CPF5637425B111

## 車輛資料 Vehicle Information

## 車輛認證總結報告 Vehicle Inspection Findings

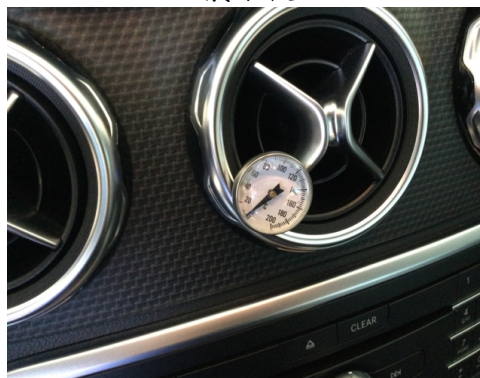
空調溫度

| 5. 前空調風速開關各段風速 | 正常 | 6. 前空調冷氣作動中央出風口溫度 | 5°C |
