認證編號 CPF5637425B113

## 車輛資料 Vehicle Information

## 車輛認證總結報告 Vehicle Inspection Findings

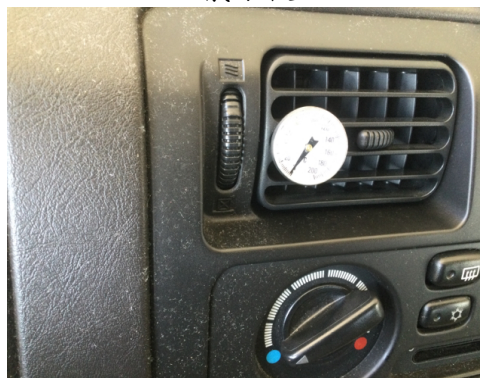
空調溫度

| 5. 前空調風速開關各段風速 | 正常 | 6. 前空調冷氣作動中央出風口溫度 | 5°C |
