認證編號 CPF5637425B115

## 車輛資料 Vehicle Information

## 車輛認證總結報告 Vehicle Inspection Findings

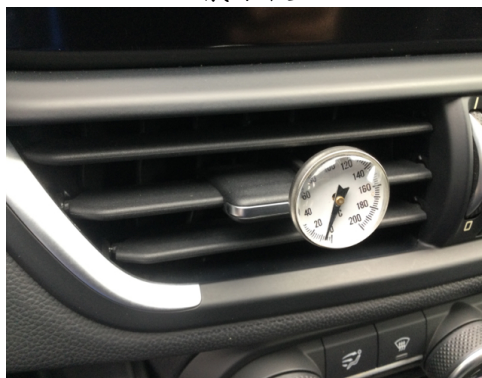
空調溫度

| 5. 前空調風速開關各段風速 | 正常 | 6. 前空調冷氣作動中央出風口溫度 | 5°C |
