認證編號 CPF5637425B118

## 車輛資料 Vehicle Information

## 車輛認證總結報告 Vehicle Inspection Findings

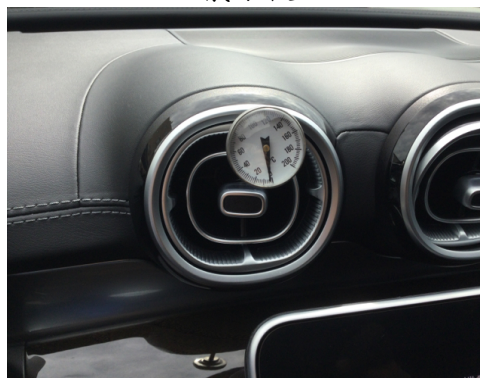
空調溫度

| 5. 前空調風速開關各段風速 | 正常 | 6. 前空調冷氣作動中央出風口溫度 | 5°C |
