# YES 車輛認證書

受檢測車輛通過YES認證鑑定標準  
This vehicle has passed the YES Evaluation Standard

認證編號 CPF5637425B119

## 車輛認證總結報告 Vehicle Inspection Findings

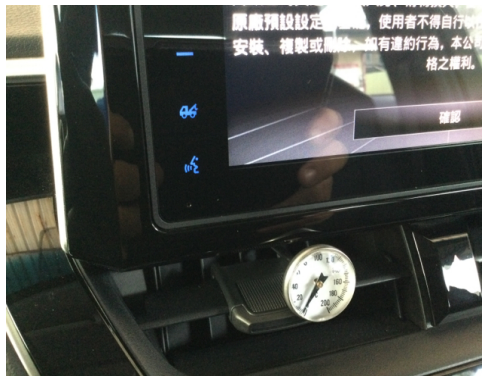
空調溫度

| 5. 前空調風速開關各段風速 | 正常 | 6. 前空調冷氣作動中央出風口溫度 | 5°C |
