# YES 車輛查定報告

## 車輛認證總結報告 Vehicle Inspection Findings

廠牌：TOYOTA  
排檔型式：手自排  
儀表里程數：150,426

車型：ALTIS  
引擎號碼：\*\*\*Y0909\*\*  
車身號碼：ZRE172~554\*\*\*\*

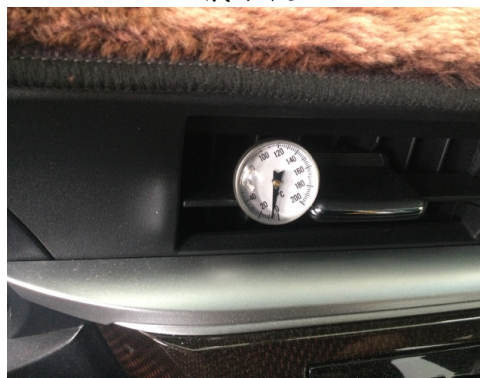
空調溫度

| 5. 前空調風速開關各段風速 | 正常 | 6. 前空調冷氣作動中央出風口溫度 | 5°C |
