認證編號 CPF5637425B132

## 車輛資料 Vehicle Information

## 車輛認證總結報告 Vehicle Inspection Findings

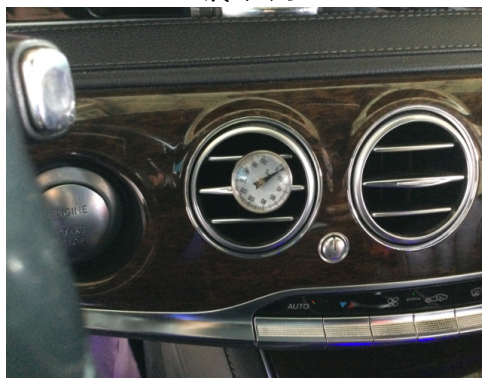
空調溫度

| 5. 前空調風速開關各段風速 | 正常 | 6. 前空調冷氣作動中央出風口溫度 | 5°C |
