# YES 車輛認證書

認證編號 CPF5637425B134

| 廠牌 Make | TOYOTA |
| 車型 Model | C-HR |

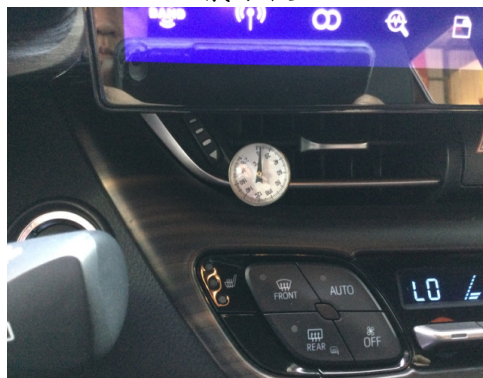
空調溫度

| 5. 前空調風速開關各段風速 | 正常 | 6. 前空調冷氣作動中央出風口溫度 | 5°C |
