# YES 車輛認證書

認證編號 CPF5637425B135

| 廠牌 Make | TOYOTA |
| 車型 Model | CAMRY |

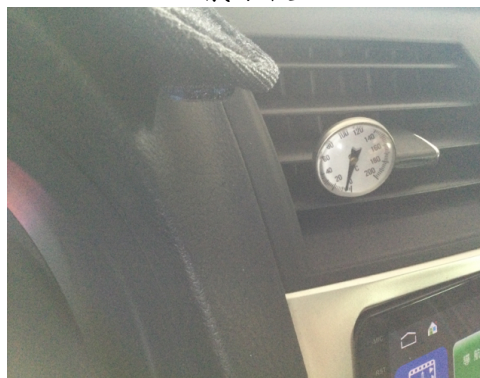
空調溫度

| 5. 前空調風速開關各段風速 | 正常 | 6. 前空調冷氣作動中央出風口溫度 | 5°C |
