# YES 車輛認證書

認證編號 CPF5637425B136

| 廠牌 Make | SUBARU |
| 車型 Model | FORESTER |

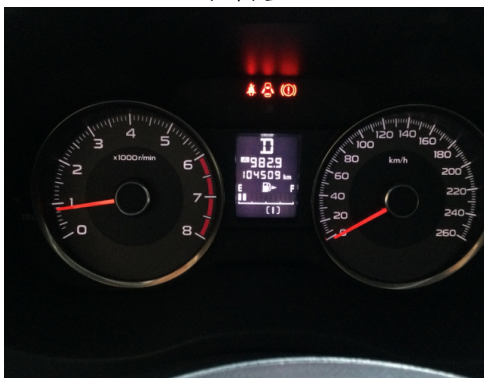
| 現況實車里程 Mileage<br>(僅揭露，不具保證效力) | 104,509 |

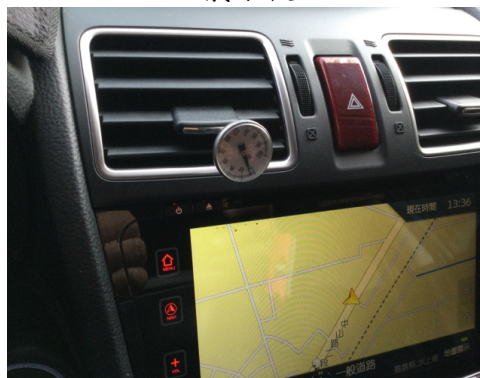
空調溫度

| 5. 前空調風速開關各段風速 | 正常 | 6. 前空調冷氣作動中央出風口溫度 | 5°C |
