# YES 車輛認證書

認證編號 CPF5637425B137

| 廠牌 Make | HONDA |
| 車型 Model | FIT |

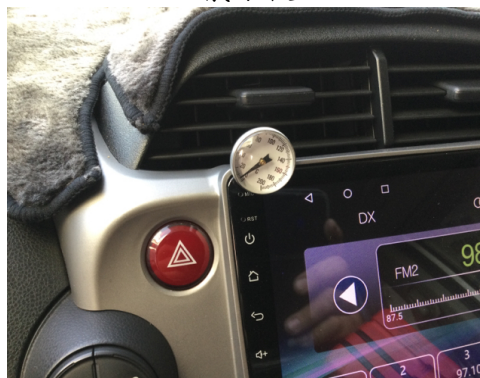
空調溫度

| 5. 前空調風速開關各段風速 | 正常 | 6. 前空調冷氣作動中央出風口溫度 | 5°C |
