# YES 車輛認證書

受檢測車輛通過YES認證鑑定標準  
This vehicle has passed the YES Evaluation Standard

認證編號 CPF5637425B139

## 車輛資料 Vehicle Information

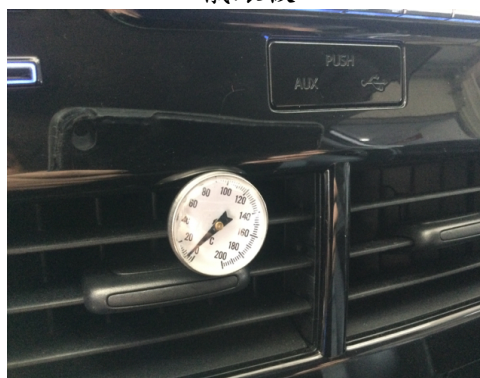
空調溫度

| 5. 前空調風速開關各段風速 | 正常 | 6. 前空調冷氣作動中央出風口溫度 | 5°C |
