認證編號 CPF5637425B144

## 車輛資料 Vehicle Information

## 車輛認證總結報告 Vehicle Inspection Findings

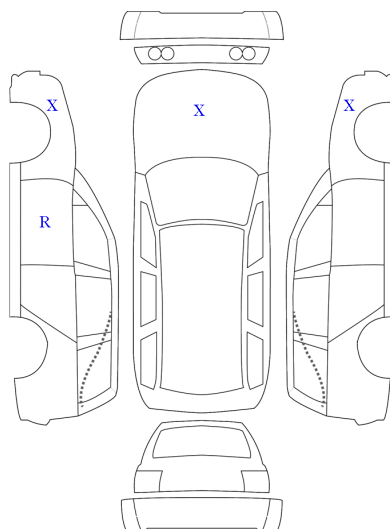
車體外觀圖

本車輛無泡水跡象。

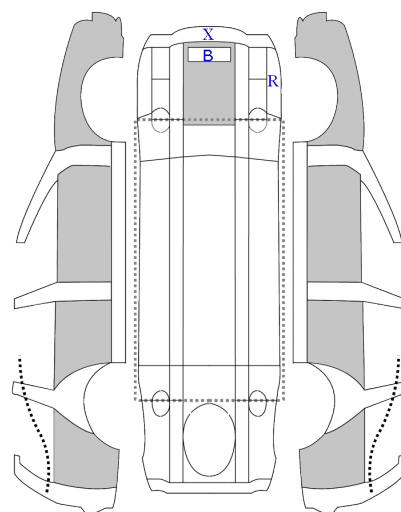
車骨結構圖

本車體骨架結構無修復跡象。
