# YES 車輛認證書

認證編號 CPF5637425B146

| 廠牌 Make | TOYOTA |
| 車型 Model | ALTIS |

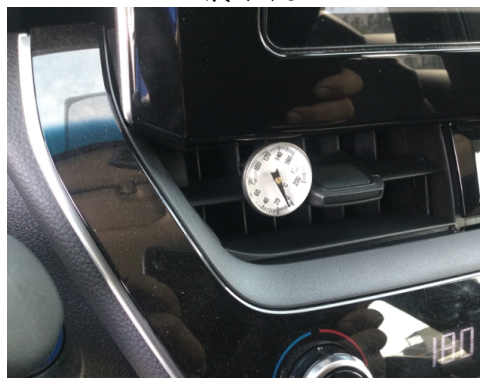
空調溫度

| 5. 前空調風速開關各段風速 | 正常 | 6. 前空調冷氣作動中央出風口溫度 | 5°C |
