# YES 車輛認證書

認證編號 CPF5637425B152

| 廠牌 Make | NISSAN |
| 車型 Model | ALTIMA |

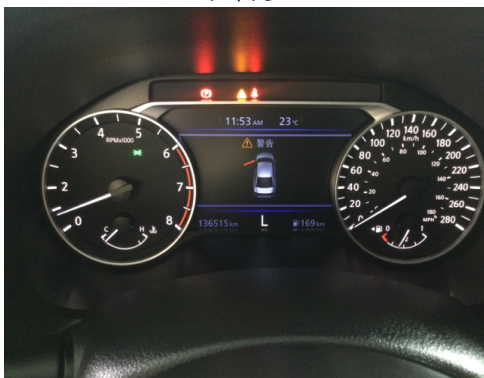
| 現況實車里程 Mileage<br>(僅揭露，不具保證效力) | 136,515 |

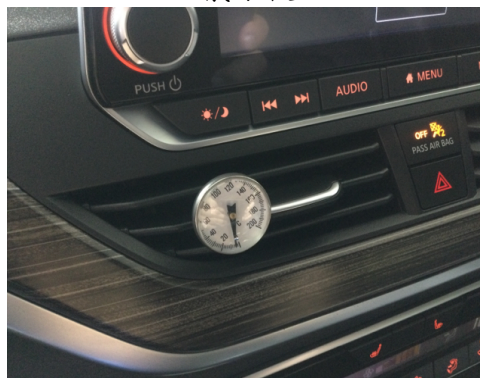
空調溫度

| 5. 前空調風速開關各段風速 | 正常 | 6. 前空調冷氣作動中央出風口溫度 | 5°C |
