# YES 車輛認證書

認證編號 CPF5637425B153

| 廠牌 Make | TOYOTA |
| 車型 Model | YARIS |

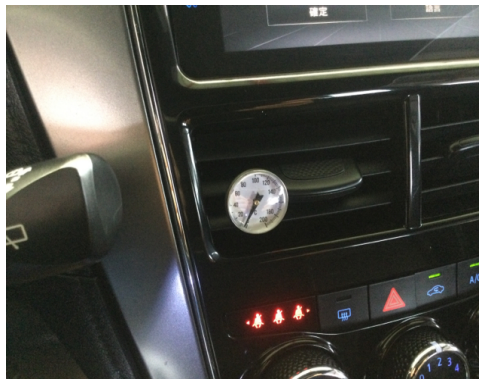
空調溫度

| 5. 前空調風速開關各段風速 | 正常 | 6. 前空調冷氣作動中央出風口溫度 | 5°C |
