# YES 車輛認證書

受檢測車輛通過YES認證鑑定標準  
This vehicle has passed the YES Evaluation Standard

認證編號 CPF5637425B155

| 車型 Model | COROLLA CROSS |

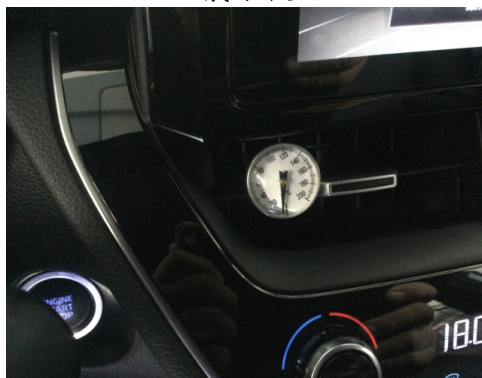
空調溫度

| 5. 前空調風速開關各段風速 | 正常 | 6. 前空調冷氣作動中央出風口溫度 | 5°C |
