認證編號 CPF5637425B156

## 車輛資料 Vehicle Information

| 廠牌 Make | HONDA |
| 車型 Model | FIT |

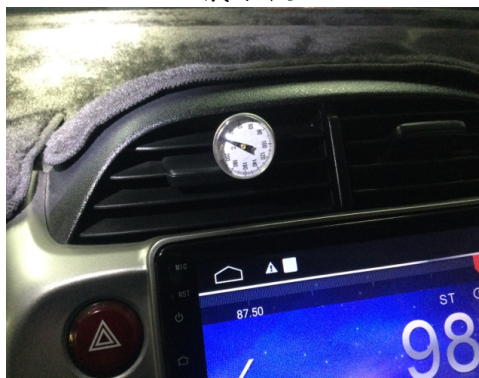
空調溫度

| 5. 前空調風速開關各段風速 | 正常 | 6. 前空調冷氣作動中央出風口溫度 | 5°C |
