認證編號 CPF5637425B159

## 車輛資料 Vehicle Information

## 車輛認證總結報告 Vehicle Inspection Findings

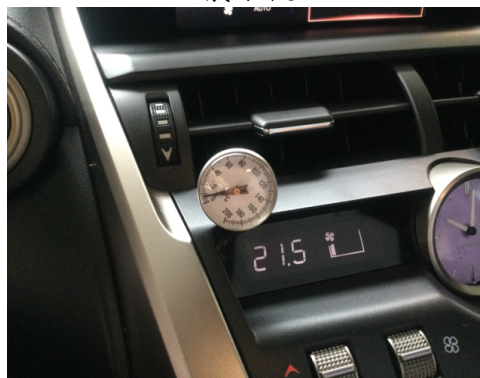
空調溫度

| 5. 前空調風速開關各段風速 | 正常 | 6. 前空調冷氣作動中央出風口溫度 | 5°C |
