認證編號 CPF5637425B160

## 車輛資料 Vehicle Information

## 車輛認證總結報告 Vehicle Inspection Findings

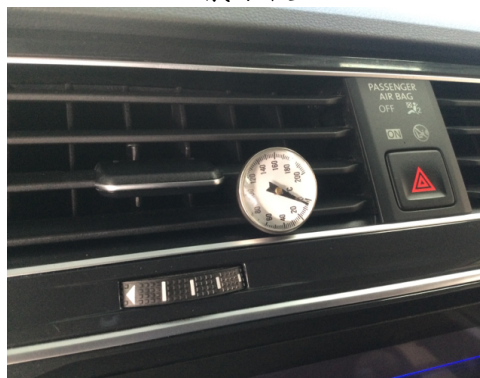
空調溫度

| 5. 前空調風速開關各段風速 | 正常 | 6. 前空調冷氣作動中央出風口溫度 | 5°C |
