# YES 車輛認證書

認證編號 CPF5637425B161

| 廠牌 Make | HONDA |
| 車型 Model | FIT |

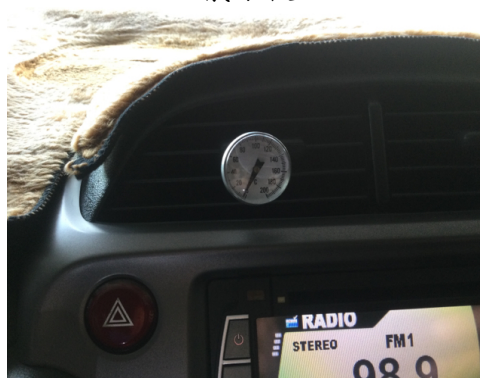
空調溫度

| 5. 前空調風速開關各段風速 | 正常 | 6. 前空調冷氣作動中央出風口溫度 | 5°C |
