認證編號 CPF5637425C005

## 車輛資料 Vehicle Information

## 車輛認證總結報告 Vehicle Inspection Findings

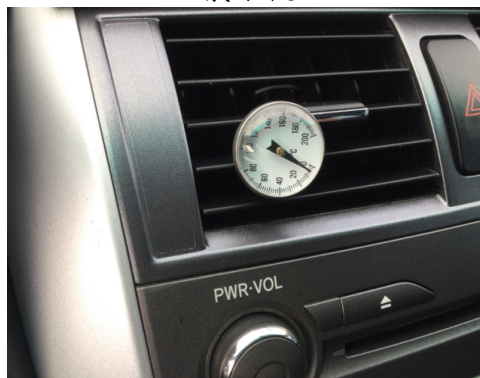
空調溫度

| 5. 前空調風速開關各段風速 | 正常 | 6. 前空調冷氣作動中央出風口溫度 | 5°C |
