# YES 車輛認證書

受檢測車輛通過YES認證鑑定標準  
This vehicle has passed the YES Evaluation Standard

認證編號 CPF5637425C006

| 車型 Model | TIIDA |

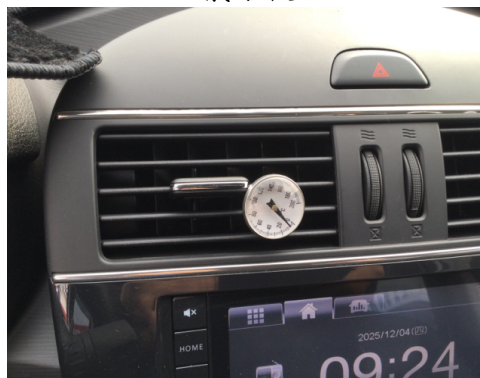
空調溫度

| 5. 前空調風速開關各段風速 | 正常 | 6. 前空調冷氣作動中央出風口溫度 | 5°C |
