# YES 車輛認證書

認證編號 CPF5637425C007

| 廠牌 Make | BENZ |
| 車型 Model | E-CLASS |

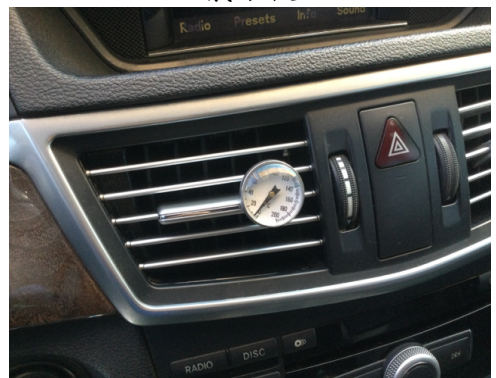
空調溫度

| 5. 前空調風速開關各段風速 | 正常 | 6. 前空調冷氣作動中央出風口溫度 | 5°C |
