# YES 車輛查定報告

## 車輛認證總結報告 Vehicle Inspection Findings

廠牌：TOYOTA  
排檔型式：自排  
儀表里程數：161,950

車型：YARIS  
引擎號碼：\*\*\*25\*\*  
車身號碼：NCP150~703\*\*\*\*

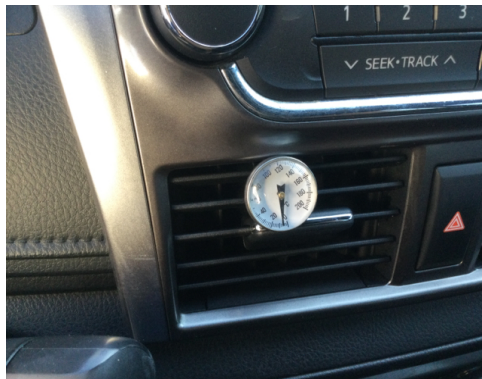
空調溫度

| 5. 前空調風速開關各段風速 | 正常 | 6. 前空調冷氣作動中央出風口溫度 | 5°C |
