# YES 車輛認證書

認證編號 CPF5637425C030

| 廠牌 Make | FORD |
| 車型 Model | KUGA |

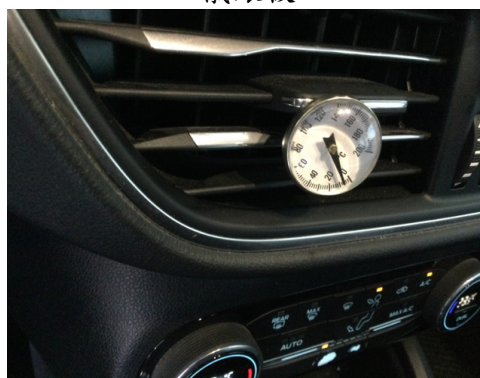
空調溫度

| 5. 前空調風速開關各段風速 | 正常 | 6. 前空調冷氣作動中央出風口溫度 | 5°C |
