# YES 車輛認證書

認證編號 CPF5637425C034

| 廠牌 Make | TOYOTA |
| 車型 Model | C-HR |

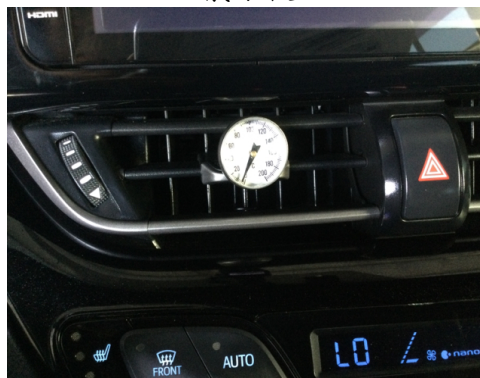
空調溫度

| 5. 前空調風速開關各段風速 | 正常 | 6. 前空調冷氣作動中央出風口溫度 | 5°C |
