# YES 車輛認證書

認證編號 CPF5637425C036

| 廠牌 Make | TOYOTA |
| 車型 Model | YARIS |

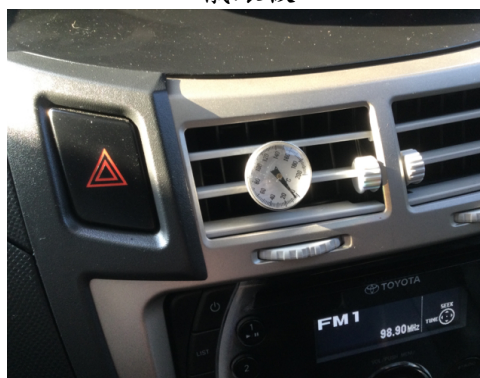
空調溫度

| 5. 前空調風速開關各段風速 | 正常 | 6. 前空調冷氣作動中央出風口溫度 | 5°C |
