認證編號 CPF5637425C038

## 車輛資料 Vehicle Information

## 車輛認證總結報告 Vehicle Inspection Findings

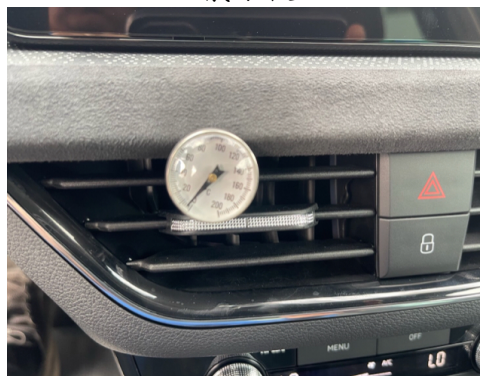
空調溫度

| 5. 前空調風速開關各段風速 | 正常 | 6. 前空調冷氣作動中央出風口溫度 | 5°C |
