認證編號 CPF5637425C041

## 車輛資料 Vehicle Information

## 車輛認證總結報告 Vehicle Inspection Findings

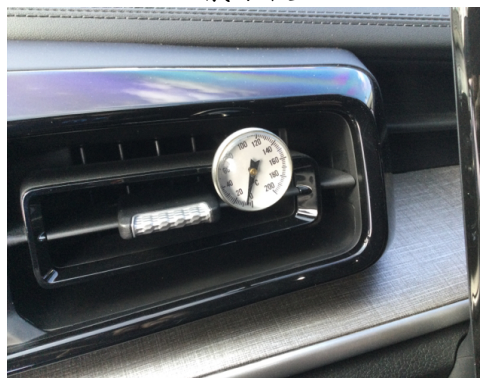
| 5. 前空調風速開關各段風速 | 正常 | 6. 前空調冷氣作動中央出風口溫度 | 5°C |

空調溫度
