認證編號 CPF5637425C042

## 車輛資料 Vehicle Information

## 車輛認證總結報告 Vehicle Inspection Findings

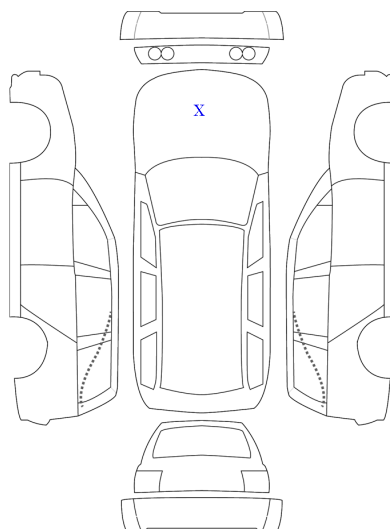
車體外觀圖

本車體骨架結構無修復跡象。

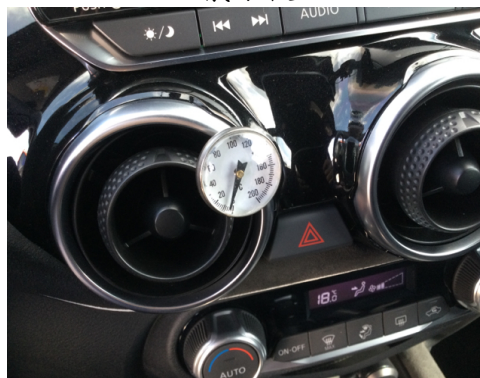
空調溫度

| 5. 前空調風速開關各段風速 | 正常 | 6. 前空調冷氣作動中央出風口溫度 | 5°C |
