認證編號 CPF5637425C043

## 車輛資料 Vehicle Information

## 車輛認證總結報告 Vehicle Inspection Findings

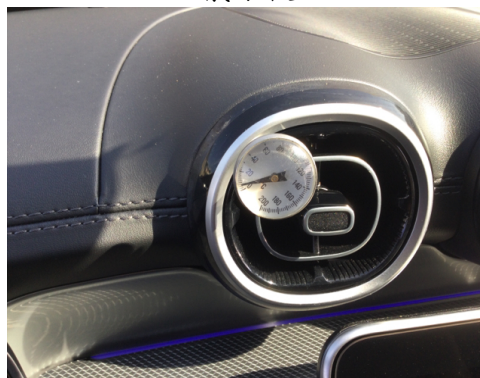
空調溫度

| 5. 前空調風速開關各段風速 | 正常 | 6. 前空調冷氣作動中央出風口溫度 | 5°C |
