認證編號 CPF5637425C045

## 車輛資料 Vehicle Information

| 車型 Model | CAMRY |

## 車輛認證總結報告 Vehicle Inspection Findings

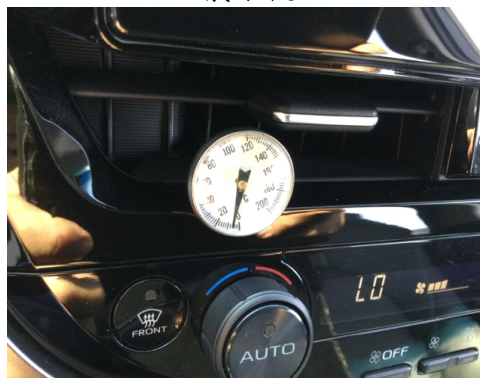
空調溫度

| 5. 前空調風速開關各段風速 | 正常 | 6. 前空調冷氣作動中央出風口溫度 | 5°C |
