# YES 車輛認證書

認證編號 CPF5637425C047

| 廠牌 Make | TOYOTA |
| 車型 Model | VIOS |

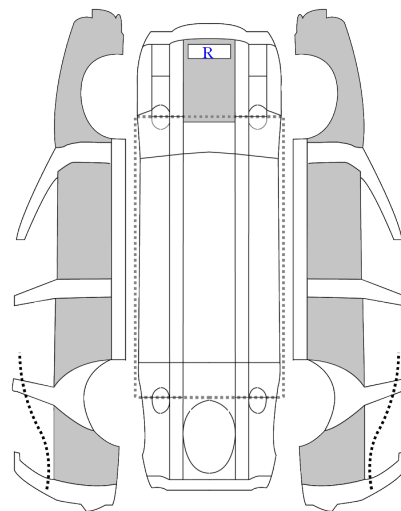
車骨結構圖

本車體骨架結構無修復跡象。

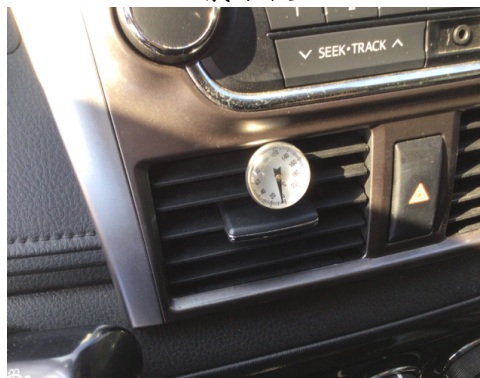
空調溫度

| 5. 前空調風速開關各段風速 | 正常 | 6. 前空調冷氣作動中央出風口溫度 | 5°C |
