# YES 車輛認證書

認證編號 CPF5637425C051

| 車型 Model | VERYCA |
| 年份 Year | 2022/04 |

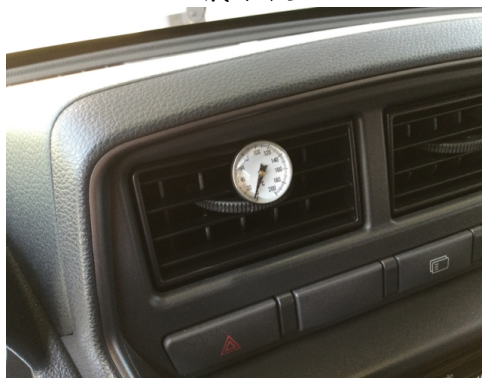
空調溫度

| 5. 前空調風速開關各段風速 | 正常 | 6. 前空調冷氣作動中央出風口溫度 | 5°C |
