認證編號 CPF5637425C057

## 車輛資料 Vehicle Information

## 車輛認證總結報告 Vehicle Inspection Findings

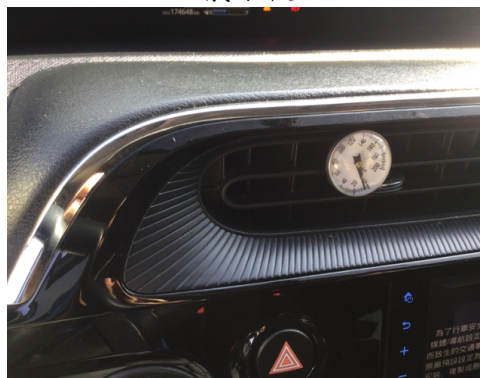
空調溫度

| 5. 前空調風速開關各段風速 | 正常 | 6. 前空調冷氣作動中央出風口溫度 | 5°C |
