# YES 車輛認證書

認證編號 CPF5637425C060

| 車型 Model | RAV4 |

## 車輛認證總結報告 Vehicle Inspection Findings

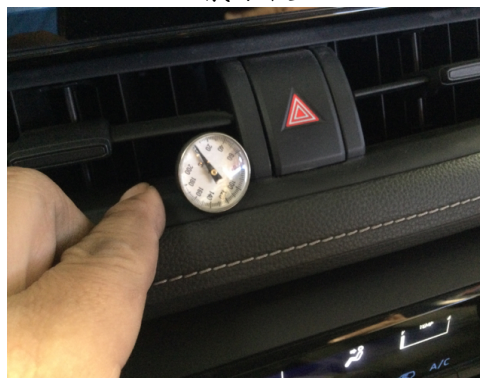
空調溫度

| 5. 前空調風速開關各段風速 | 正常 | 6. 前空調冷氣作動中央出風口溫度 | 5°C |
