# YES 車輛認證書

認證編號 CPF5637425C067

| 車型 Model | SHARAN |

## 車輛認證總結報告 Vehicle Inspection Findings

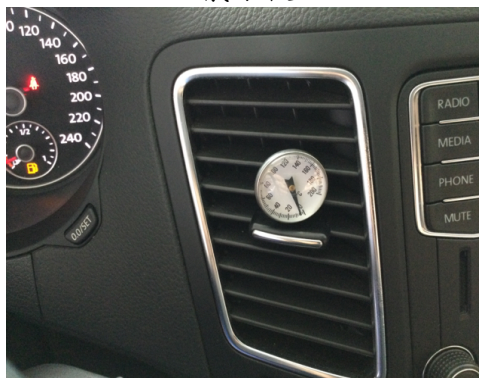
空調溫度

| 5. 前空調風速開關各段風速 | 正常 | 6. 前空調冷氣作動中央出風口溫度 | 5°C |
