認證編號 CPF5637425C068

## 車輛資料 Vehicle Information

## 車輛認證總結報告 Vehicle Inspection Findings

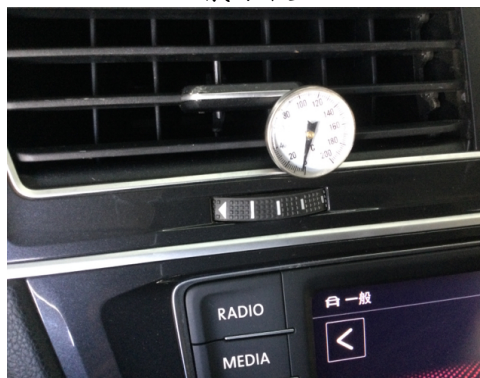
空調溫度

| 5. 前空調風速開關各段風速 | 正常 | 6. 前空調冷氣作動中央出風口溫度 | 5°C |
