# YES 車輛認證書

認證編號 CPF5637425C072

| 廠牌 Make | HINO |
| 車型 Model | 300 |

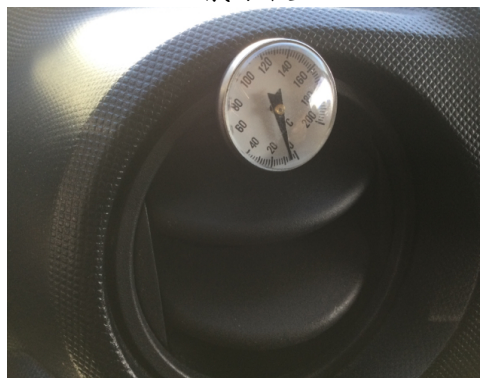
空調溫度

| 5. 前空調風速開關各段風速 | 正常 | 6. 前空調冷氣作動中央出風口溫度 | 5°C |
