認證編號 CPF5637425C073

## 車輛資料 Vehicle Information

## 車輛認證總結報告 Vehicle Inspection Findings

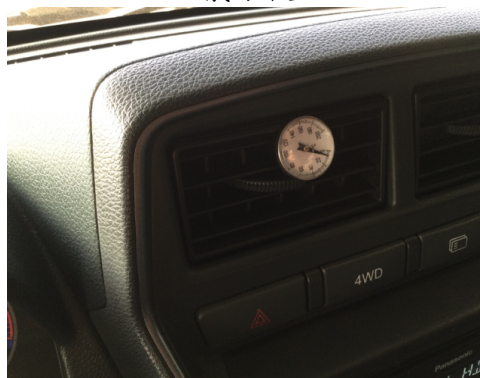
空調溫度

| 5. 前空調風速開關各段風速 | 正常 | 6. 前空調冷氣作動中央出風口溫度 | 5°C |
