# YES 車輛認證書

認證編號 CPF5637425C074

廠牌 Make	MITSUBISHI
車型 Model	CANTER
年份 Year	2021/08
排氣量 Displacement	2,998
車身號碼 VIN	RKMLTFBLOMH03****
引擎號碼 Engine Number	***0-E403**
現況實車里程 Mileage (僅揭露, 不具保證效力)	157,010

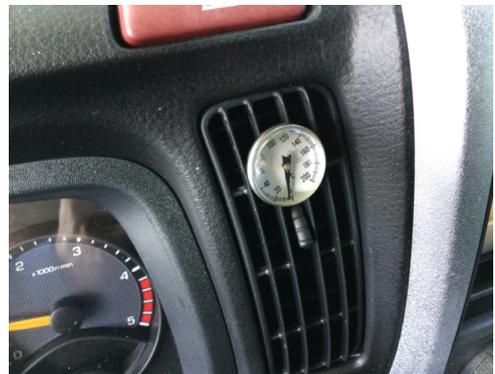
空調溫度

1. 檢查室外氣溫	25°C	2. 後空調冷氣作動中央出風口溫度	無此項目
3. 冷凝器散熱風扇有無運轉異常	正常	4. 前空調冷氣A/C開關燈號	正常
5. 前空調風速開關各段風速	正常	6. 前空調冷氣作動中央出風口溫度	5°C
7. 後空調冷氣A/C開關燈號	無此項目	8. 後空調風速開關各段風速	無此項目
