認證編號 CPF5637425C076

## 車輛資料 Vehicle Information

## 車輛認證總結報告 Vehicle Inspection Findings

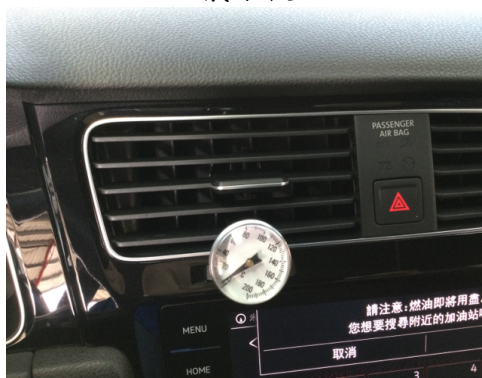
空調溫度

| 5. 前空調風速開關各段風速 | 正常 | 6. 前空調冷氣作動中央出風口溫度 | 5°C |
