認證編號 CPF5637425C077

## 車輛資料 Vehicle Information

| 車型 Model | HR-V |

## 車輛認證總結報告 Vehicle Inspection Findings

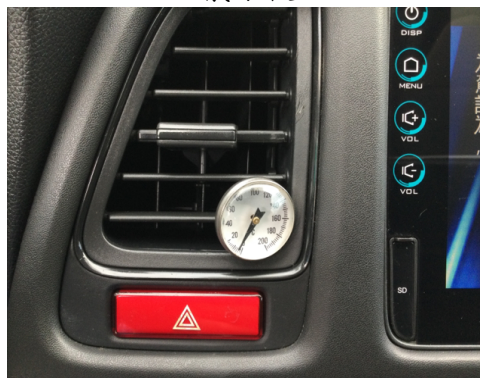
空調溫度

| 5. 前空調風速開關各段風速 | 正常 | 6. 前空調冷氣作動中央出風口溫度 | 5°C |
