# YES 車輛查定報告

## 車輛認證總結報告 Vehicle Inspection Findings

廠牌：MITSUBISHI  
排檔型式：自排  
儀表里程數：75,138

車型：ZINGER  
引擎號碼：\*\*\*9S4NAAT59\*\*  
車身號碼：RKMASVAN3NY10\*\*\*\*

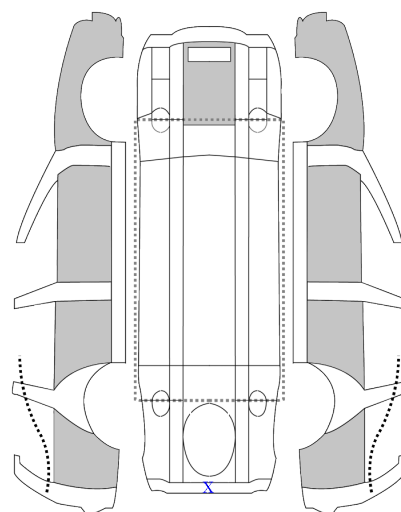
車骨結構圖

無任何異常之痕跡。
