# YES 車輛認證書

認證編號 CPF5637425C083

| 車型 Model | TIGUAN |
| 年份 Year | 2021/04 |

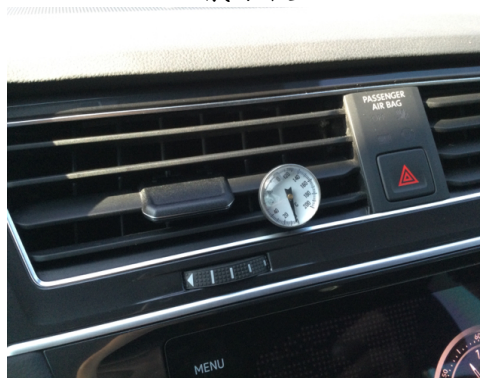
空調溫度

| 1. 檢查室外氣溫 | 23°C | 2. 後空調冷氣作動中央出風口溫度 | 8°C |
| 5. 前空調風速開關各段風速 | 正常 | 6. 前空調冷氣作動中央出風口溫度 | 5°C |
