認證編號 CPF5637425C086

## 車輛資料 Vehicle Information

## 車輛認證總結報告 Vehicle Inspection Findings

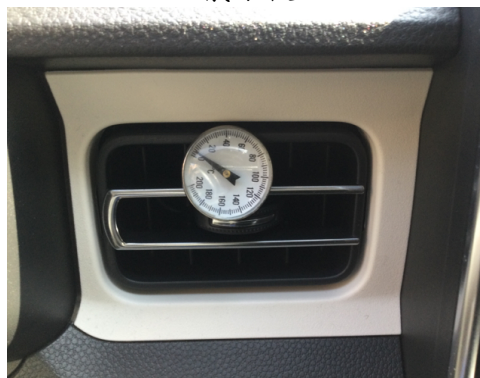
空調溫度

| 5. 前空調風速開關各段風速 | 正常 | 6. 前空調冷氣作動中央出風口溫度 | 5°C |
