# YES 車輛認證書

認證編號 CPF5637425C087

| 廠牌 Make | TOYOTA |
| 車型 Model | YARIS |

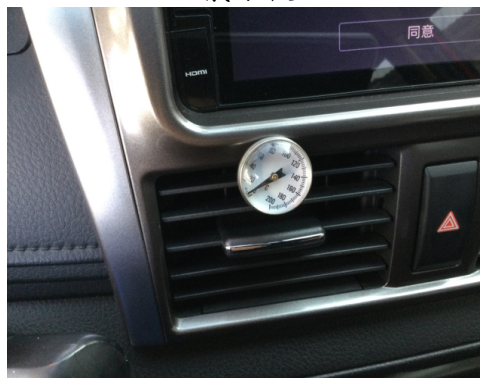
空調溫度

| 5. 前空調風速開關各段風速 | 正常 | 6. 前空調冷氣作動中央出風口溫度 | 5°C |
